De Oude Kerk

'n Kostbaar monument

Help, hij ademt niet

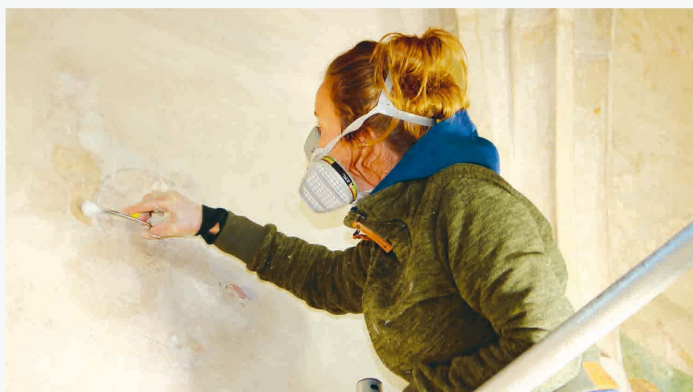
Er hangt een pregnante geur in de Oude Kerk: een beetje als die van nagellak. Restauratoren Nanon Journée en Aafje Bouwhuis zijn druk met oplosmiddel een plakkerige laag vernis te verwijderen dat in de jaren 70 overvloedig is gebruikt. Het vernis zie je als glimmende plekken op de muurschilderingen. Gevolg? De ondergrond kan niet ademen, waardoor bijvoorbeeld zouten zich erachter ophopen.

"We hebben maskers op als we aan het werk zijn", zegt Aafje. "Het is heel vies werk. En je moet vooral niet te hard wrijven." Collega Nanon vult aan: "Waarschijnlijk was het vernis dat men destijds gebruikte, een paardenmiddel om de muurschilderingen te behouden. De restaurator uit de jaren 70 schijnt de muurschildering van de Boom van Jesse er zelfs helemaal afgehaald te hebben en op een doek geplakt. Later is de schildering weer teruggebracht en goed vastgeplakt."

De eerste fase van het restauratiewerk zit er bijna op: op 19 november, want de Protestantse Gemeente Borne wil graag advent en kerstmis vieren in de Oude Kerk. Wat de fase heeft opgeleverd? De schilderingen in de gewelven en het koor zijn hersteld; de muren hebben een prachtige heldere kleur en de lichte kalkachtergrond doet de muurschilderingen in de oorspronkelijke kleuren opnieuw stralen.
