De Oude Kerk

Wanneer ademen de muurschilderingen weer?

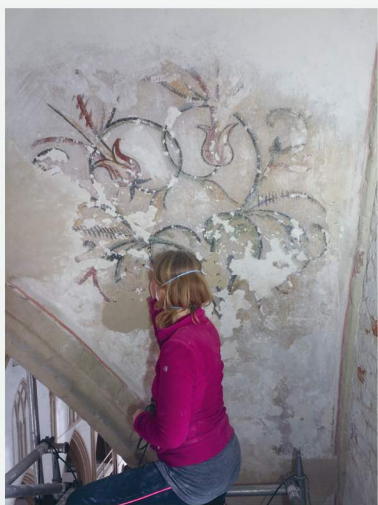
Aafje Bouwhuis herstelt schilderwerk

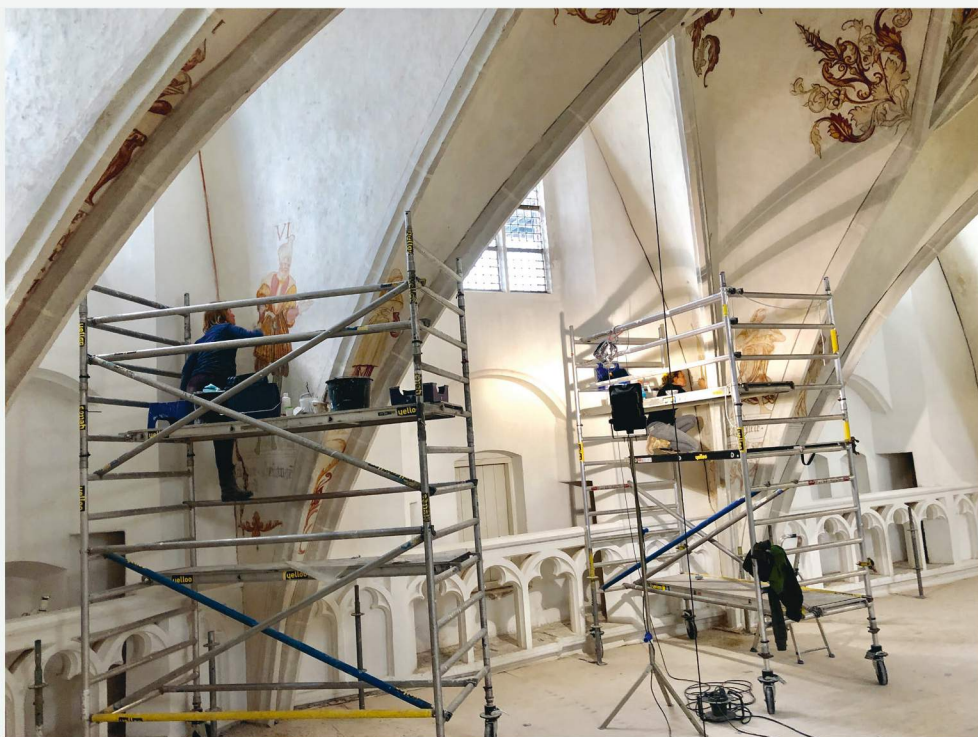
Gewelf van andere kerk tijdens restauratiewerk
